**Rapportage Asbestinventarisatie**  
**een gedeelte van het bouwwerk of een gedeelte van het object**  
**twee-onder-een-kap woning en meerdere schuren**  
**Hamersveldseweg 82 - 84 te Leusden**

**Opdrachtgever** : Gemeente Leusden  
**LAVS-asbest** : 1821393  
**Projectnummer** : 87824  
**Rapportnummer** : R-1489914841  
**Versie** : 1.3 d.d. 28 augustus 2023  
**Vervaldatum** : 24 augustus 2026

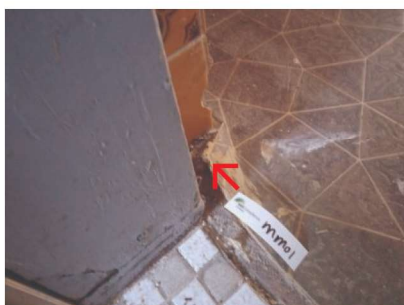
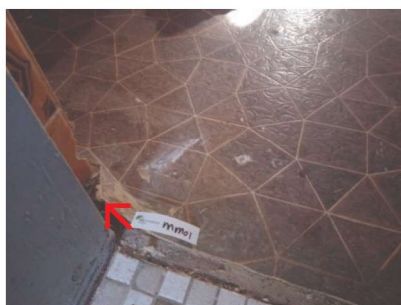
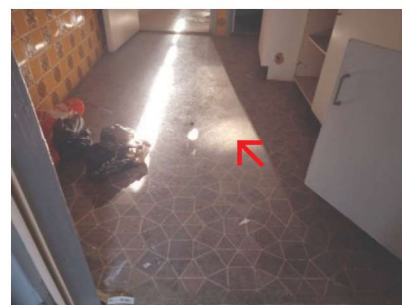
| toepassing 1: vloerbedekking | toepassing ID: 41391 |

| beschadiging | ernstig beschadigd |
| verwerking | ernstig verweerd |

| monsternummer | certificaatnummer | analysemethode | analyseresultaat |
|---|---|---|---|
| MM01 | A00119248.1 | PLM | Chrysotiel: 30-60% |

De toepassing betreft het vloerzeil op de vloer in de keuken en trapkast van huisnummer 84.

Naar aanleiding van de staat (ernstig beschadigd) en binding van de toepassing, is er een 4-tal indicatieve kleefmonsters genomen. Conform het analysecertificaat is op géén van deze kleefmonsters asbest aangetroffen. Hiermee is een eventuele asbesthoudende verontreiniging uitgesloten (zie toepassing 4).

foto: vloerbedekking - keuken

| opmerking sanering | De toepassing is vanwege het veiligheidsrisico, door toedoen van de slechte bouwkundige staat van de woningen, slecht bereikbaar. Geadviseerd wordt om voorafgaand aan de sanering een dusdanige veilige werkomgeving te creëren waarbij de kans op instortingsgevaar niet meer aanwezig is. |

Verhoogd risico, saneren of verwijderen op korte termijn. Bij het behoud van de toepassing wordt het opstellen van een beheersplan aanbevolen.

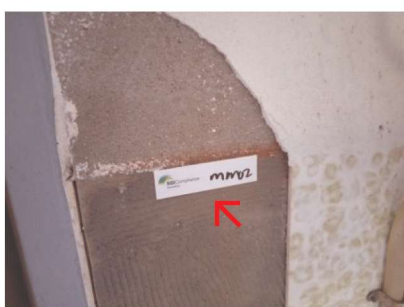
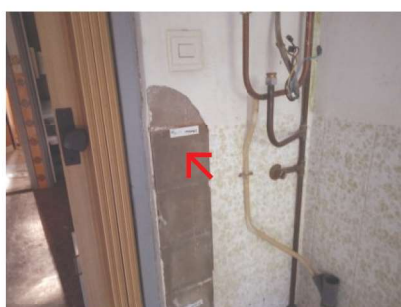
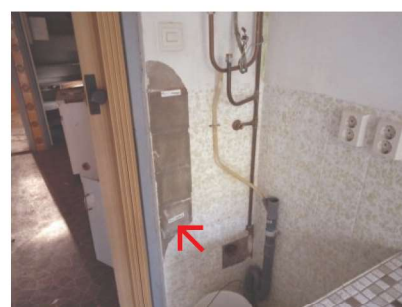
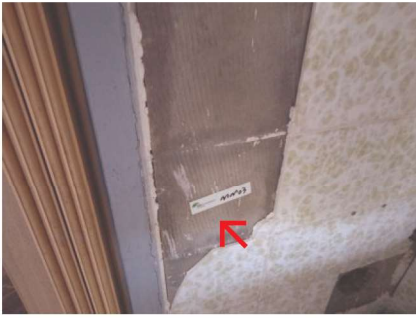
| toepassing 2: lijmlaag | toepassing ID: 41394 |

| monsternummer | certificaatnummer | analysemethode | analyseresultaat |
|---|---|---|---|
| MM02 | A00119248.1 | PLM | Chrysotiel: 2-5% |

De toepassing betreft de lijmlaag achter de wandtegels in de bijkeuken, doucheruimte en het toilet op de begane grond van huisnummer 84.

foto: lijmlaag - keuken

foto: lijm laag - keuken

| opmerking sanering | De wandtegels dienen, ten tijde van sanering, onder asbestcondities te worden afgevoerd. |

Laag risico, saneren of verwijderen voorafgaand aan renovatie, revisie, sloop of bij leegstand (mutatie). Bij het behoud van de toepassing wordt het opstellen van een beheersplan aanbevolen.

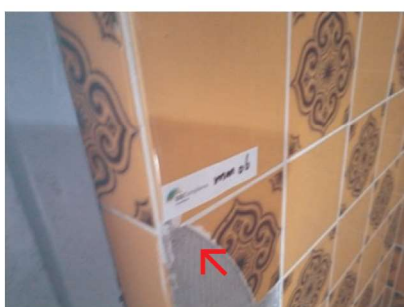
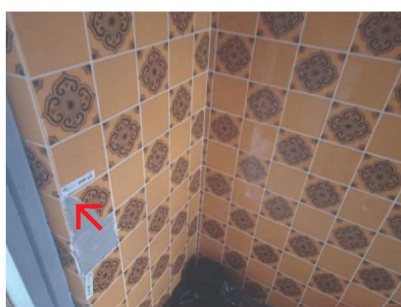
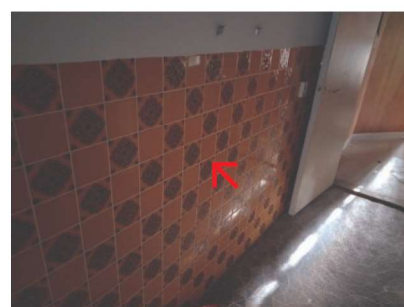
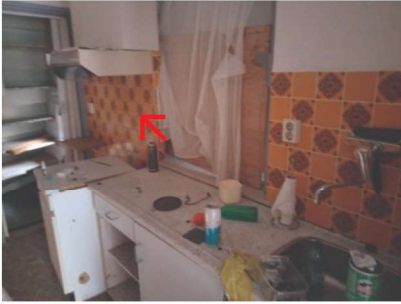
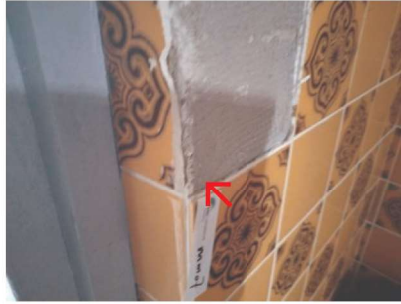
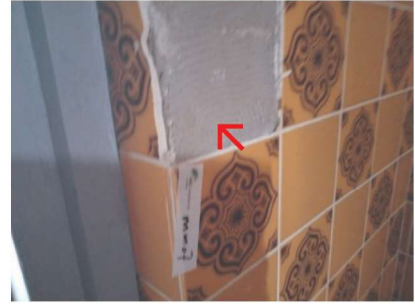
| toepassing 5: lijmlaag | toepassing ID: 41399 |

| monsternummer | certificaatnummer | analysemethode | analyseresultaat |
|---|---|---|---|
| MM06 | A00119248.1 | PLM | Chrysotiel: 2-5% |

De toepassing betreft de lijmlaag achter de wandtegels in de keuken op de begane grond van huisnummer 84.

foto: lijmlaag - keuken

| opmerking sanering | De wandtegels dienen, ten tijde van sanering, onder asbestcondities te worden afgevoerd. |

Laag risico, saneren of verwijderen voorafgaand aan renovatie, revisie, sloop of bij leegstand (mutatie). Bij het behoud van de toepassing wordt het opstellen van een beheersplan aanbevolen.

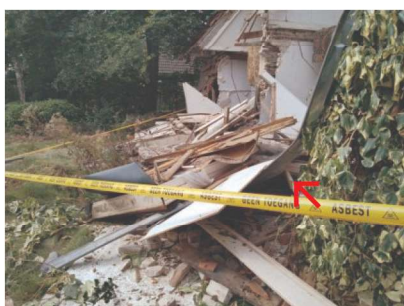
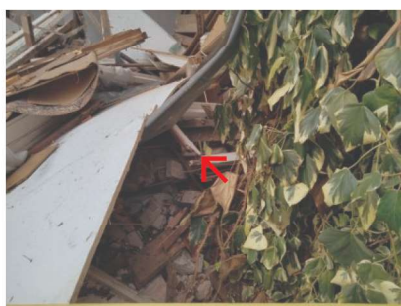
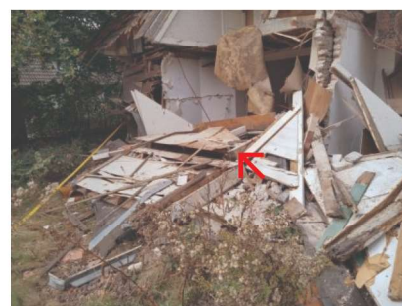
| toepassing 10: afdichting | toepassing ID: 41417 |

| beschadiging | ernstig beschadigd |
| verwerking | ernstig verweerd |

De toepassing betreft kit rondom de beglazing van een 4-tal kozijnen welke ernstig beschadigd zijn.

De kozijnen waarop de asbesthoudende kit is toegepast bevinden zich onder een laag puin. Deze laag met puin dient daarom onder asbestcondities te worden gescheiden en waar nodig als asbesthoudend te worden afgevoerd. Bovendien dient het onder gelegen puin te worden gecontroleerd op de aanwezigheid van asbesthoudende restanten kit.

foto: afdichting - gevels

Verhoogd risico, saneren of verwijderen op korte termijn. Bij het behoud van de toepassing wordt het opstellen van een beheersplan aanbevolen.

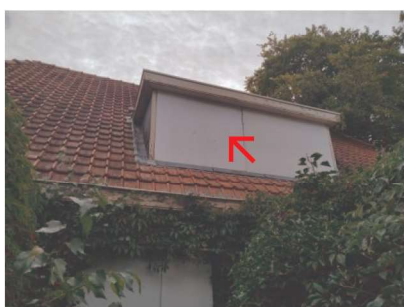
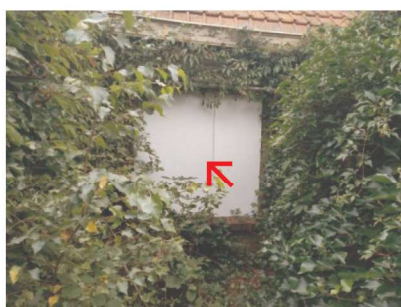
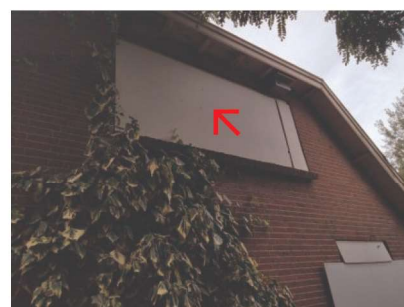
| toepassing 11: afdichting | toepassing ID: 41439 |

| beschadiging | licht beschadigd |
| verwerking | ernstig verweerd |

De toepassing betreft kit rondom de beglazing van de gevelkozijnen.

In het asbestinventarisatierapport opgesteld door Baecx, projectnummer P220923-01, d.d. 30-09-2022, versie 1, is vernoemd onder bron 2, asbesthoudende beglazingskit. Vanwege mogelijk instortingsgevaar, is deze toepassing slechts visueel beoordeeld en is de analyse van het materiaal, MM006/MM007, van analysecertificaat 1416154\_certificaat\_v1, Eurofins, als waarneming overgenomen uit deze rapportage.

foto: afdichting - gevels

Laag risico, saneren of verwijderen voorafgaand aan renovatie, revisie, sloop of bij leegstand (mutatie). Bij het behoud van de toepassing wordt het opstellen van een beheersplan aanbevolen.

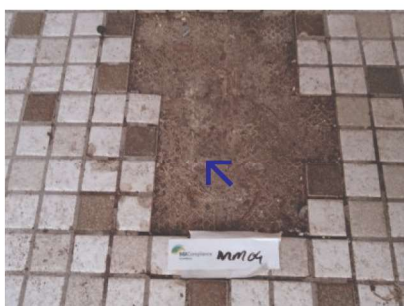
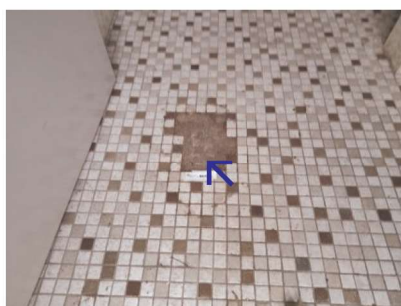
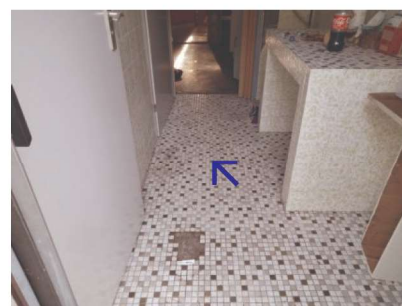
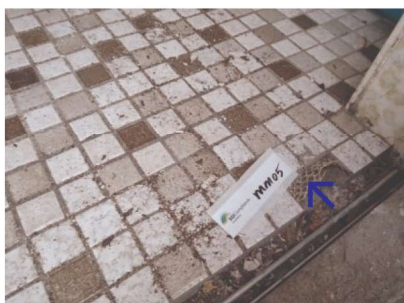
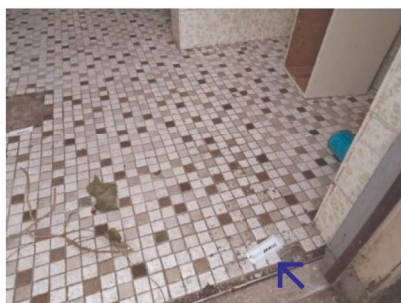
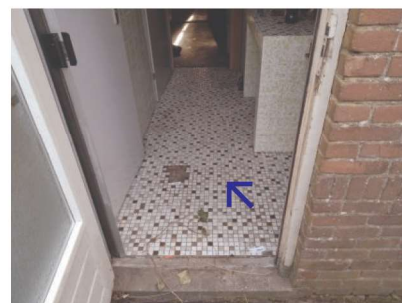
| toepassing 3: lijmlaag | toepassing ID: 41395 |

| monsternummer | certificaatnummer | analysemethode | analyseresultaat |
|---|---|---|---|
| MM04 | A00119248.1 | PLM | asbest: < 0,1% (geen) |

De toepassing betreft de lijmlaag onder de vloertegels in de keuken, doucheruimte en toilet op de begane grond van huisnummer 84.

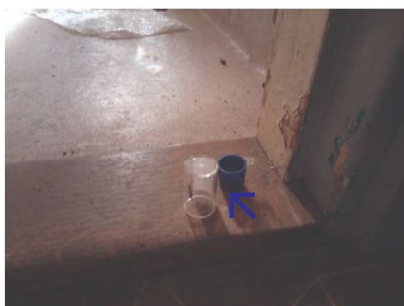
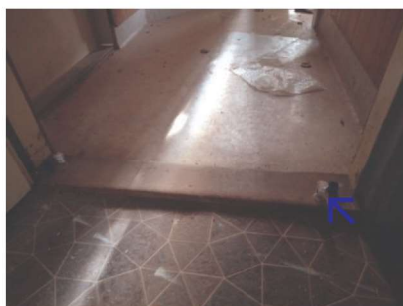
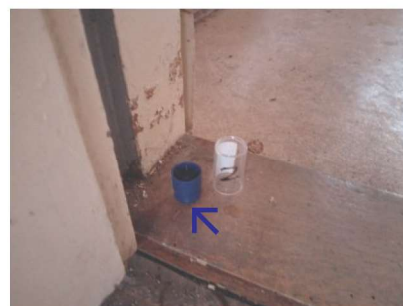
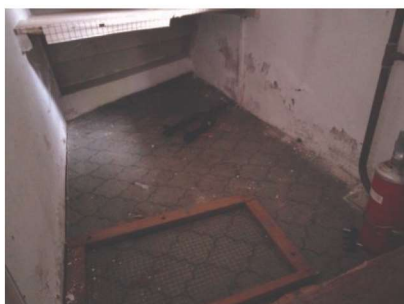
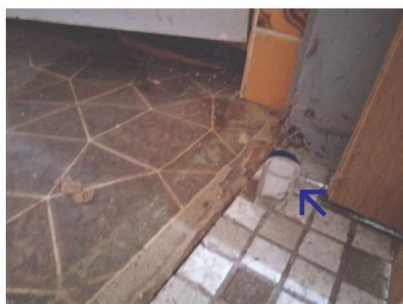
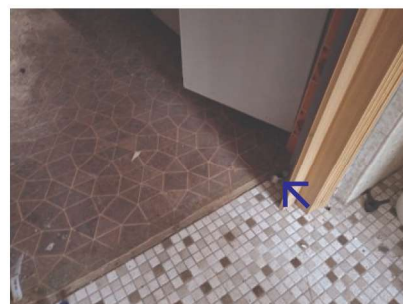
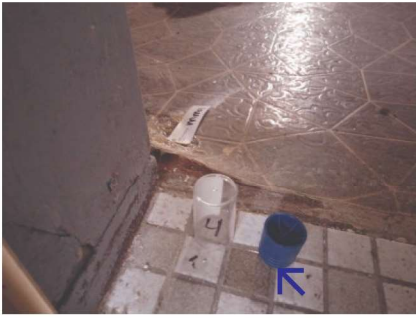
| toepassing 4: stof | toepassing ID: 41398 |

De toepassing betreft een mogelijke verontreiniging, naar aanleiding van het beschadigd vloer zeil in de keuken van huisnummer 84.

Gezien de beschadigingen is een 4-tal indicatieve kleeftmonsters genomen. Conform het analysecertificaat is op géén van de kleeftmonsters asbest aangetroffen. Hiermee is een eventuele verontreiniging van asbest in de stofvorming uitgesloten.

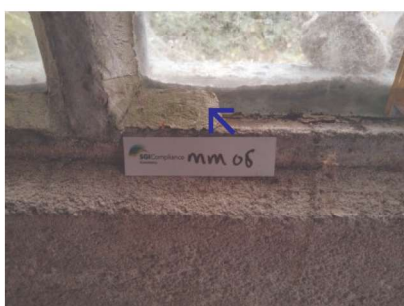
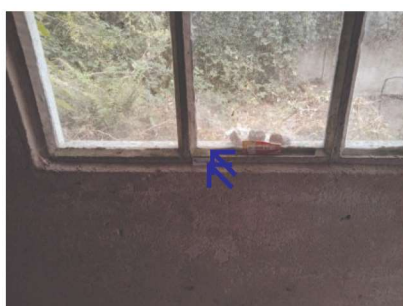
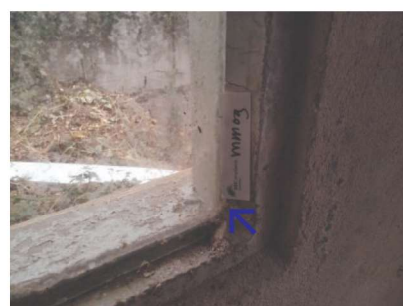
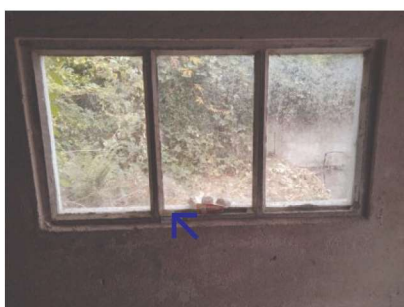
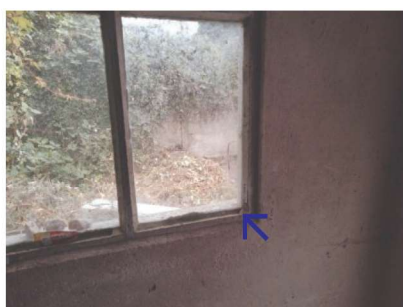
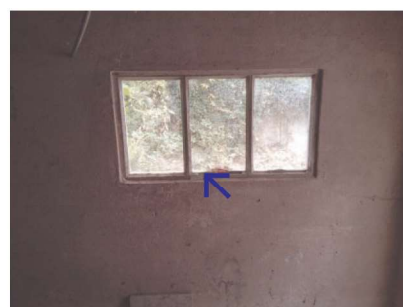
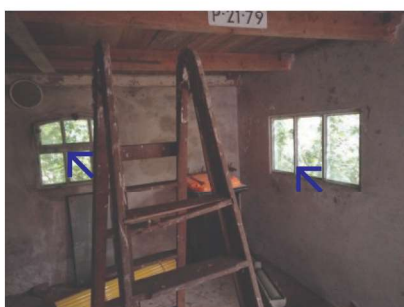
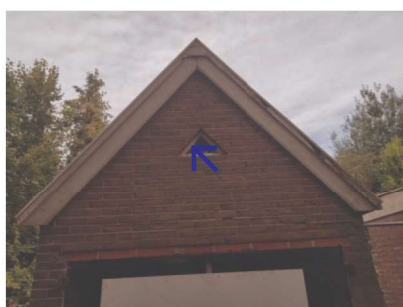
| toepassing 6: afdichting | toepassing ID: 41400 |

| monsternummer | certificaatnummer | analysemethode | analyseresultaat |
|---|---|---|---|
| MM08 | A00119248.1 | PLM | asbest: < 0,1% (geen) |

De toepassing betreft stopverf in de raamkozijnen van de schuur en beide woningen.

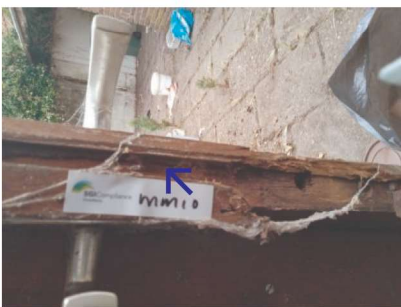
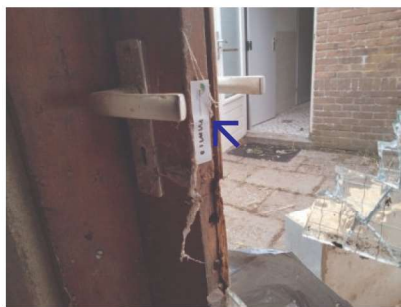
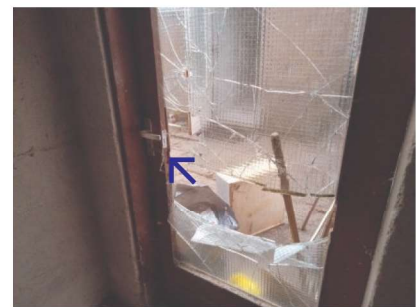
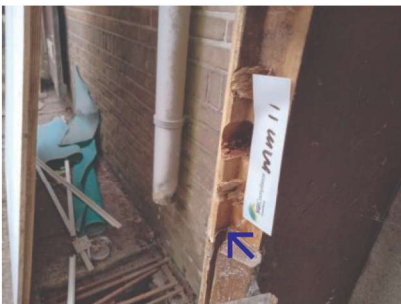
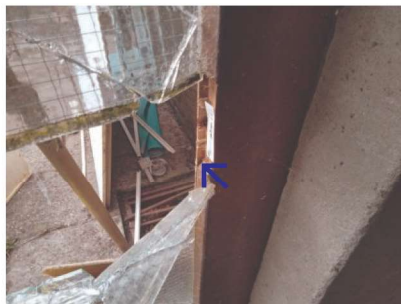
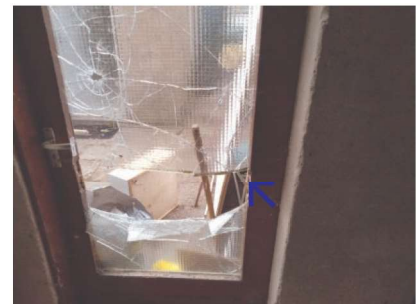
| toepassing 7: afdichting | toepassing ID: 41404 |

| monsternummer | certificaatnummer | analysemethode | analyseresultaat |
|---|---|---|---|
| MM10 | A00119248.1 | PLM | asbest: < 0,1% (geen) |

De toepassing betreft kit rondom beglazing van de gevel kozijnen.

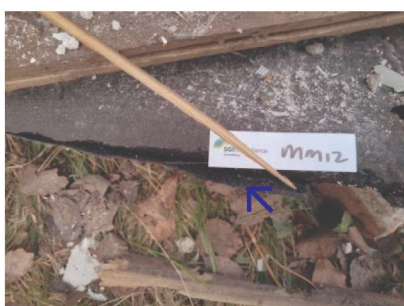
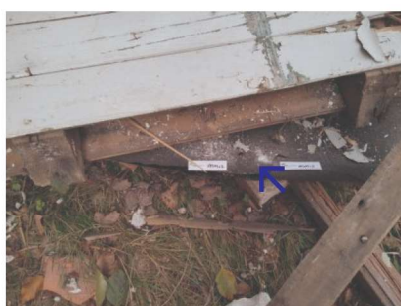
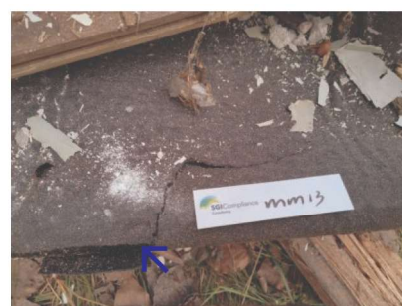
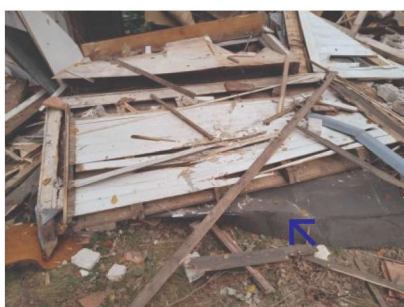
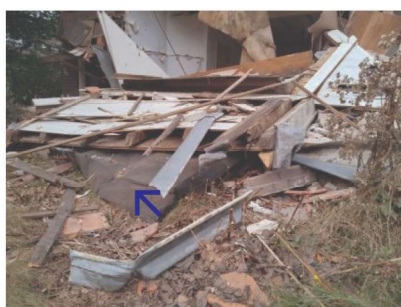
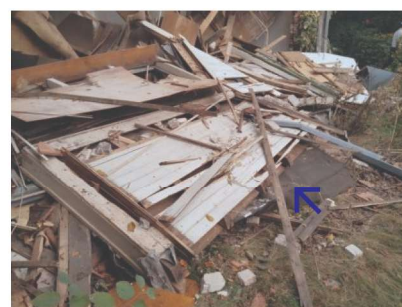
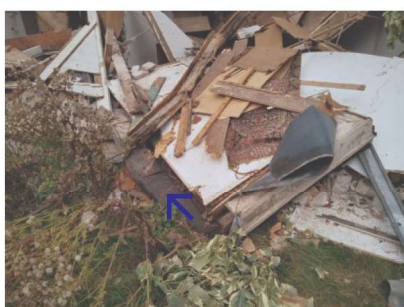
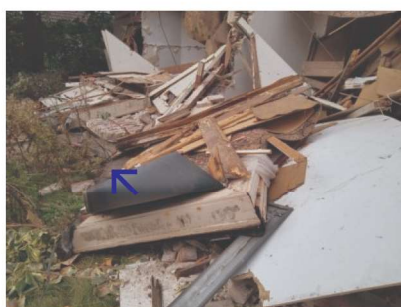
| toepassing 8: dakbedekking | toepassing ID: 41410 |

| monsternummer | certificaatnummer | analysemethode | analyseresultaat |
|---|---|---|---|
| MM12 | A00119248.1 | PLM | asbest: < 0,1% (geen) |

De toepassing betreft de bitumen dakbedekking tussen het puin bij de voorgevel.

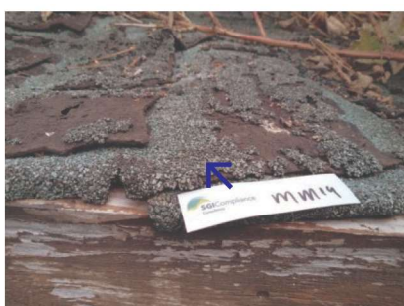
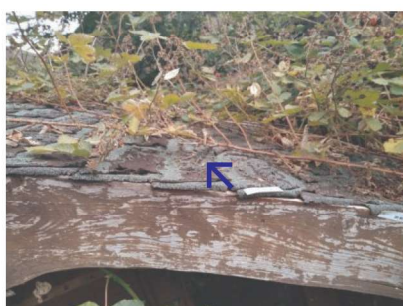
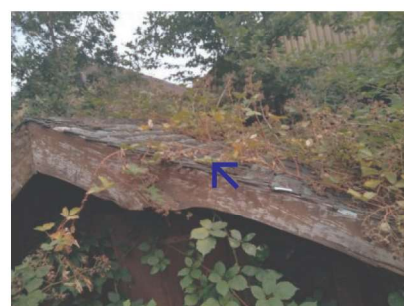
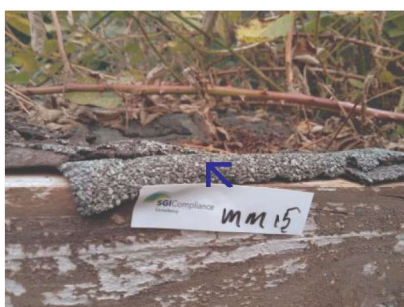
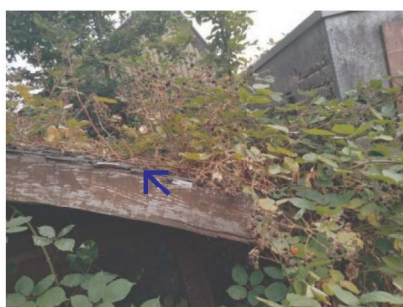
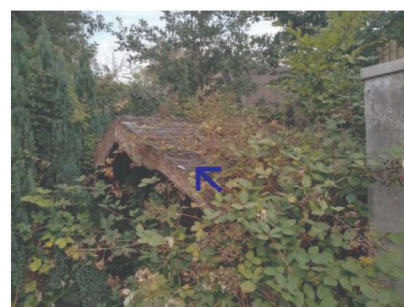
| toepassing 9: dakbedekking | toepassing ID: 41411 |

| monsternummer | certificaatnummer | analysemethode | analyseresultaat |
|---|---|---|---|
| MM14 | A00119248.1 | PLM | asbest: < 0,1% (geen) |

De toepassing betreft de bitumineuze dakbedekking op het schuurtje in de achtertuin van huisnummer 82.
