## Inspectierapport

Eindinspectie buitensituatie na risicoklasse 2 sanering

Inspectierapport: Woning aan de Hamersveldseweg 82 en 84 te Leusden

Datum uitgifte inspectierapport: 01/11/2023

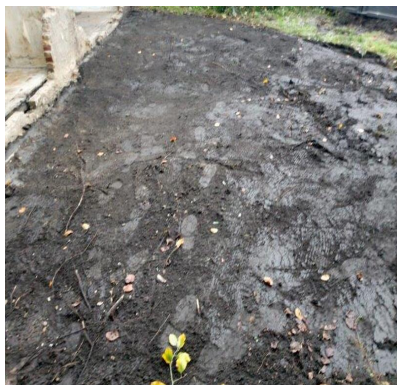
Beglazingskit voorheen bron 4 & 5  
foto 1

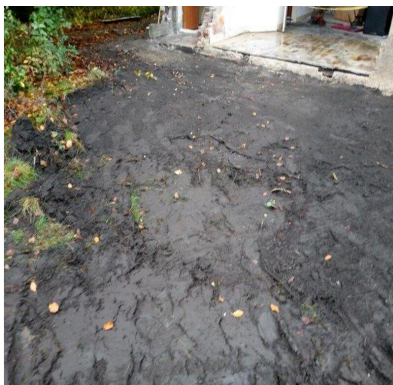
Beglazingskit voorheen bron 4 & 5  
foto 2

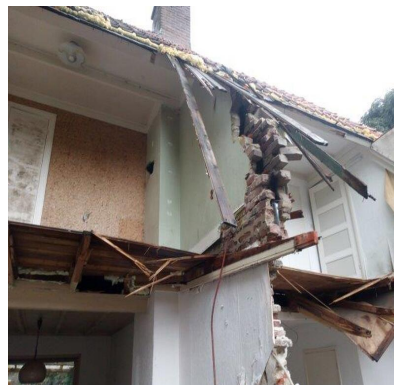
Beglazingskit voorheen bron 4 & 5

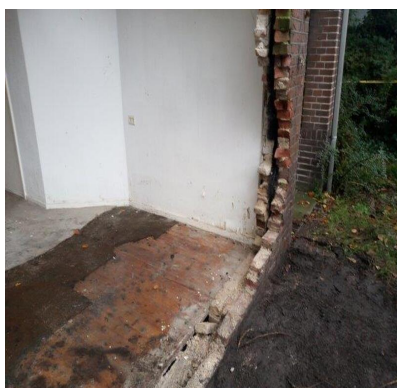
Beglazingskit voorheen bron 4 & 5

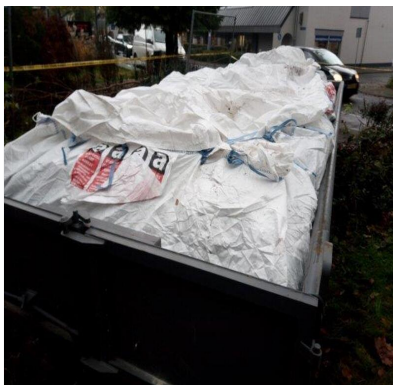
Container visueel akkoord

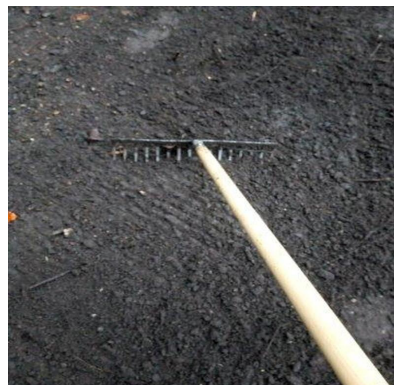
Maaiveld (geharkt)

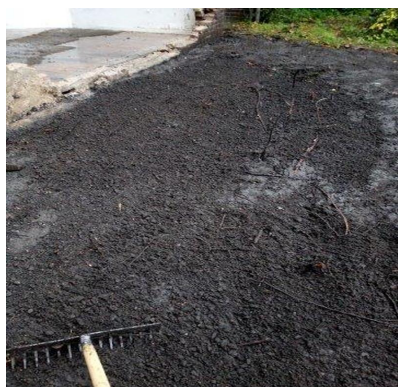
Maaiveld (geharkt)

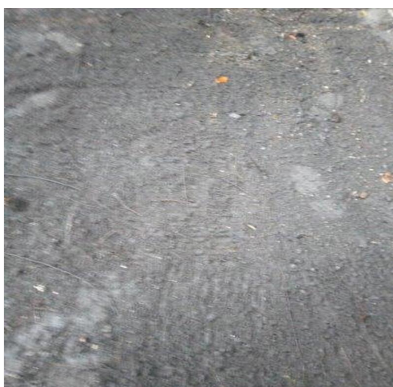
Maaiveld (geharkt)
